100  
DA

# FACTS

## LEGIONELLA OG LEGIONÆRSYGE: EUROPÆISKE RETNINGSLINJER OG GOD PRAKSIS

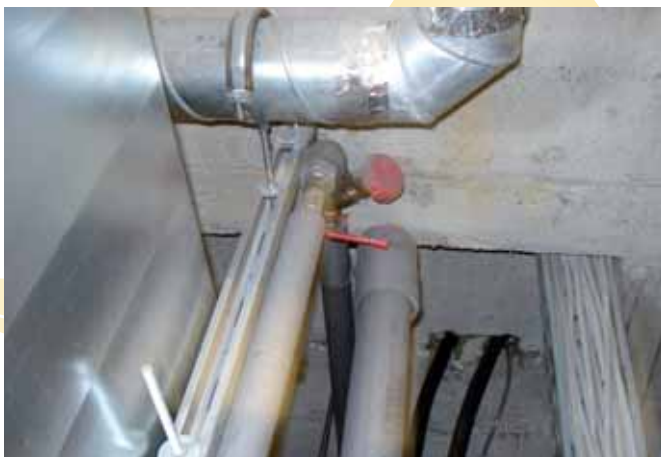
Skjult lukket sløjfe i varmtvandssystemet, som gav anledning til fremvækst af Legionellabakterier — Kilde: OMFI.

Den ungarske lægemiddelfabrik udgør en del af en verdensomspændende lægemiddelfabrik. I Frankrig, hvor koncernens hovedkvarter er beliggende, reguleres Legionellaspørgsmål via national lovgivning med strengere bestemmelser end i Ungarn. Selskabet besluttede også at anvende de franske bestemmelser vedrørende Legionella på sin ungarske fabrik. Overvågning af Legionella afslørede højrisikosteder i varmtvandssystemet. Virksomheden rengjorde rørledningerne og indførte regelmæssig varmekobbehandling. Virksomheden indførte ligeledes en ny virksomhedsplan for vandforvaltning, herunder kølevand. Denne standardfremgangsmåde i virksomheden bidrog til håndtering af Legionellisikoen og har forhindret sygdomme indtil videre.

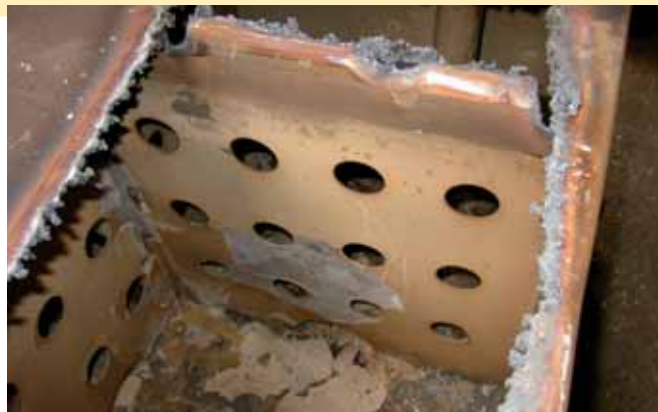
Sediment og aflejringer på sider og bund af vandtank — Kilde: ISPESL.

Der blev nedsat en arbejdsgruppe bestående af specialister fra ISPESL, Trenitalia og RFI, som skulle vurdere risikoen for eksponering for Legionella for arbejdstagere og passagerer i tog. Der blev udarbejdet ad hoc-retningslinjer for biologisk risikovurdering og risikohåndtering i tog i henhold til italiensk lov (DLgs 81/2008). Alle ansatte ved jernbanerne blev uddannet i risiciene i forbindelse med Legionella. Specifikke »Retningslinjer for forebyggelse og kontrol af Legionella spp-smitte i vandtanke i jernbanevogne« blev udleveret til togpersonalet og til vedligeholdelsesmedarbejdere på værksteder, særligt dem, der beskæftigede sig med vandforsyning, hydrauliske kredsløb, rengøring og reparation. Der blev udleveret personlige værnemidler til de arbejdstagere, der varetog vedligeholdelse og desinfektion af tanke, reparation af hydrauliske systemer og rengø-

ring af vandtanke. Sikkerhedsdatablade for alle kemiske produkter, desinfektionsmidler, rengøringsmidler og tilsætningsstoffer, som anvendes til rengøring og desinfektion, blev stillet til rådighed for erhvervs-mæssige brugere sammen med deres jobbeskrivelser.
