FACTS

Agencia Europea para la Seguridad y la Salud en el Trabajo

LEGIONELLA Y LEGIONELOSIS: POLÍTICAS Y BUENAS PRÁCTICAS EN EUROPA

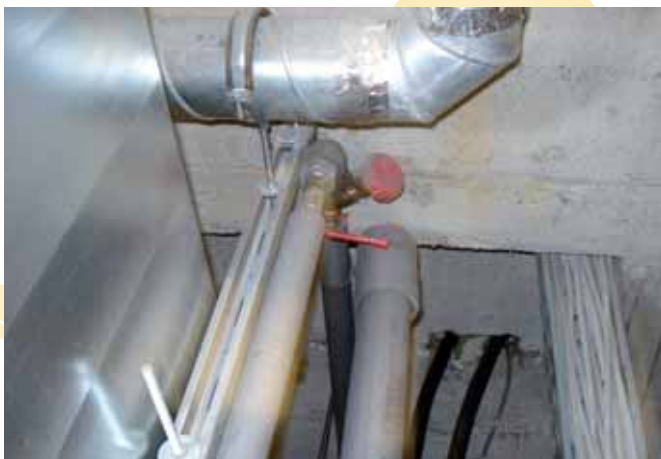
Sistema de circuito cerrado oculto de circulación de agua que permitía el desarrollo de la legionelosis. Fuente: OMF1.

La planta farmacéutica húngara forma parte de un grupo farmacéutico internacional. En Francia, donde se encuentra la razón social del grupo, toda la problemática relacionada con la *Legionella* está regulada por la legislación nacional cuyas disposiciones son más estrictas que las aplicadas en Hungría. La empresa decidió aplicar en sus instalaciones de Hungría las disposiciones francesas en relación con la *Legionella*. Los controles de *Legionella* revelaron puntos de alto riesgo en el sistema de circulación de agua caliente. La empresa procedió a la limpieza de los conductos e instauró un tratamiento periódico por choque térmico. También implantó un nuevo plan de gestión del agua, incluida la refrigeración del agua. Este modelo estratégico de la empresa contribuyó a afrontar el riesgo de infección por *Legionella* y hasta ahora ha permitido prevenir la enfermedad.

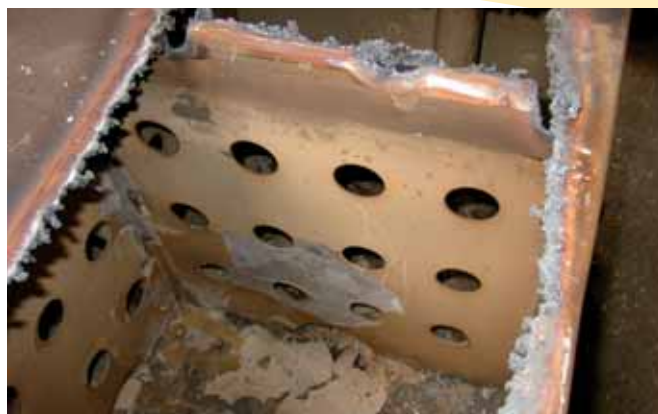
Sedimento y escombros en paredes y fondos de depósitos de agua. Fuente: ISPESL.

Se constituyó un grupo de trabajo especializado de ISPESL, Trenitalia y RFI con el fin de evaluar el riesgo de exposición a *Legionella* para los trabajadores y pasajeros de los trenes. Se elaboraron directrices adecuadas para la evaluación y el control del riesgo biológico en los ferrocarriles de conformidad con la legislación italiana (Decreto Ley 81/2008). Todos los empleados ferroviarios recibieron formación sobre los riesgos provocados por *Legionella*. Se distribuyeron entre el personal de los trenes y los trabajadores de los talleres de mantenimiento, en particular entre aquellos profesionales que se ocupaban de los equipos de suministro de agua, circuitos hidráulicos, limpieza y reparación, directrices especiales para la prevención y el control de la contaminación por *Legionella* spp. en los depósitos de agua de los vehículos ferroviarios. Se entregaron equipos de protección individual a los trabajadores encargados del mantenimiento y la desinfección

de los depósitos, la reparación de sistemas hidráulicos y la limpieza de los depósitos de agua. Se pusieron a disposición de los usuarios profesionales las fichas de datos de seguridad de todos los productos químicos, desinfectantes, detergentes y aditivos utilizados para saneamiento y desinfección, junto con descripciones de los procedimientos de trabajo.
