# FACTS

Det europeiske arbeidsmiljøorganet

## LEGIONELLA OG LEGIONÆRSYKDOM: EUROPEISKE RETNINGSLINJER OG GOD PRAKSIS

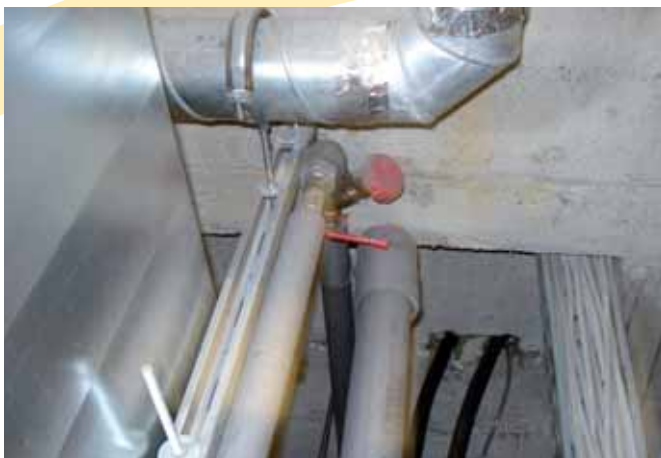
Skjulte lukkede sløyfer i sirkulasjonssystemet for varmtvann som ga rom for vekst av legionella-bakterier — kilde: OMF1

Den ungarske legemiddelfabrikken er en del av et verdensomspennende legemiddelkonsern. I Frankrike, hvor konsernet har sitt hovedkontor, reguleres legionellaspørsmål av nasjonal lovgivning med strengere regler enn det som er tilfelle i Ungarn. Selskapet bestemte seg for å anvende det franske regelverket om legionella også på fabrikken i Ungarn. Overvåking av legionellaforekomst

avdekket høyrisikopunkter i sirkulasjonssystemet for varmtvann. Selskapet rensset rørene og begynte å bruke regelmessig varmesjokkbehandling. Det ble også opprettet en ny plan for håndtering av vann, inkludert kjølevann. Selskapets tilnæringsmåte bidro til å håndtere legionellafaren, og har så langt forhindret sykdomsutbrudd.

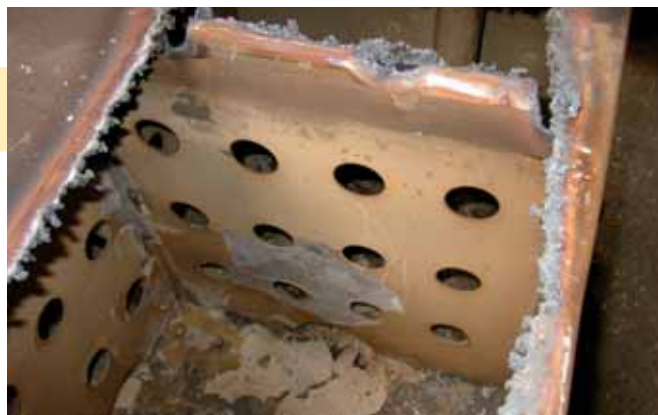
Avleiringer og utfellinger på veggene og bunnen av vanntanker — kilde: ISPESL

Det ble etablert en arbeidsgruppe med spesialister fra ISPESL, Trenitalia og RFI for å vurdere risikoen for å bli eksponert for legionella for arbeidere og passasjerer på tog. Ad hoc-retningslinjer for biologisk risikovurdering og drift på sporveier ble utarbeidet, i samsvar med italiensk lov (DLgs 81/2008). Alt jernbanepersonale fikk informasjon om hvilke risikoer legionella medfører. Det ble utarbeidet særskilte retningslinjer for forebygging og kontroll av legionella spp-smitte i vanntanker i jernbanevogner, og disse ble gitt til jernbanepersonalet og arbeidere på vedlikeholdsverksteder, særlig til personale som håndterer vannforsyning, hydrauliske kretser, rengjøring og reparasjoner. Personlig verneutstyr ble gitt til arbeidere som har ansvar for å vedlikeholde og desinfisere tankene, reparere hydraulikksystemet og rengjøre vanntankene. Sikkerhetsdatablad for alle kjemiske produkter, desinfeksjonsmidler, vaskemidler eller tilsetningsstoffer som brukes til sterilisering og desinfeksjon ble gjort tilgjengelige for profesjonelle brukere, sammen med beskrivelser av prosedyrene som inngår i hver enkelt jobb.
