FACTS

Euroopa Tööohutuse ja Töetervishoiu Agentuur

LEGIONELLA JA LEGIONELLOOS: EUROOPA TEGEVUSKAVA JA HEAD TAVAD

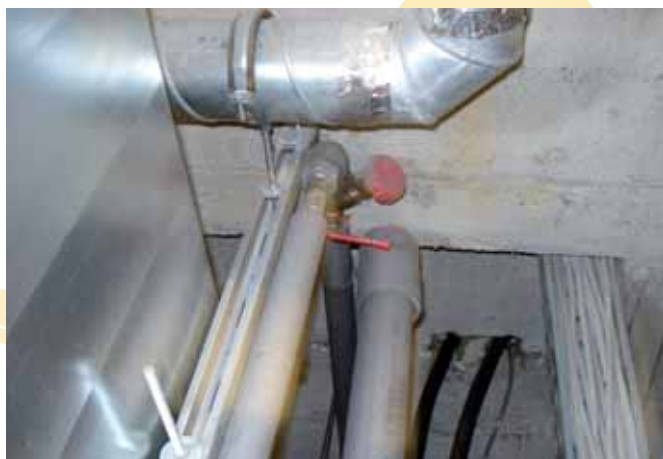
Kuumaveeringluse varjatud suletud süsteem, mis võimaldas *Legionella* kasvu.
Allikas: OMFI

Ungari farmaatsiatehas on osa ülemaailmsest farmaatsiakontsernist. Prantsusmaal, kus on kontserni peakorter, reguleerib *Legionella*'ga seotud küsimusi riiklik seadusandlus, mille sätted on rangemad kui Ungaris. Ettevõtte otsustas kasutada Prantsusmaal kehtivaid *Legionella*'ga seotud meetmeid ka oma Ungari tehases. *Legionella* seire näitas, millised on eriti ohtlikud kohad kuumaveeringluse süsteemis. Ettevõtte puhastas torustiku ja teeb regulaarselt kuumasokitöötlust. Samuti koostas ettevõtte uue vee-majandusplaani, sealhulgas jahutusvee kohta. See standardne lähenemisviis aitas *Legionella* ohtu vähendada ja on siiani haigestumist ära hoidnud.

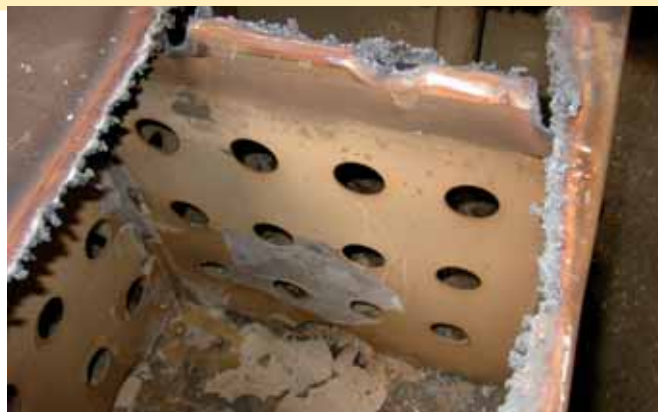
Sete ja jäätmed veemahutite seintel ning põhjas. Allikas: Ispes

Rongis töötajate ja reisijate *Legionella*'ga kokkupuute ohu hindamiseks moodustati Itaalia töökeskkonnakaitse instituudi (Ispes), riigi raudtee Trenitalia ja kohaliku raudtee (RFI) spetsialistide töörühm. Bioloogilise ohu hindamiseks ja ohjamiseks raudteedel töötati välja kooskõlas Itaalia seadustega (DLgs 81/2008) erisuunised. Kõiki raudteetöötajaid koolitati *Legionella*'ga seotud riskide suhtes. Rongipersonalile ja hooldusjaamade töölistele ning eriti veevarustus-, hüdraulika-, veepuhastussüsteemide ja remondiga seotud töötajatele anti välja spetsiaalsed suunised *Legionella* spp. saaste ennetamiseks ja ohjamiseks vagunite veemahutites. Mahutite hooldamise ja desinfitseerimise, hüdraulikasüsteemide remontimise ning veemahutite puhastamise eest vastutavatele

töötajatele anti isikukaitsevahendid. Kutselistele kasutajatele jagati kõigi puhastamiseks ja desinfitseerimiseks kasutatavate keemiatoodete, desinfitseerimisvahendite, detergentide või lisaainete ohutuskaardid koos tööjuhenditega.
