# FACTS

Euroopan työterveys- ja työturvallisuusvirasto

## Legionella ja legionelloosi: Euroopan toimintaperiaatteet ja hyvät käytännöt

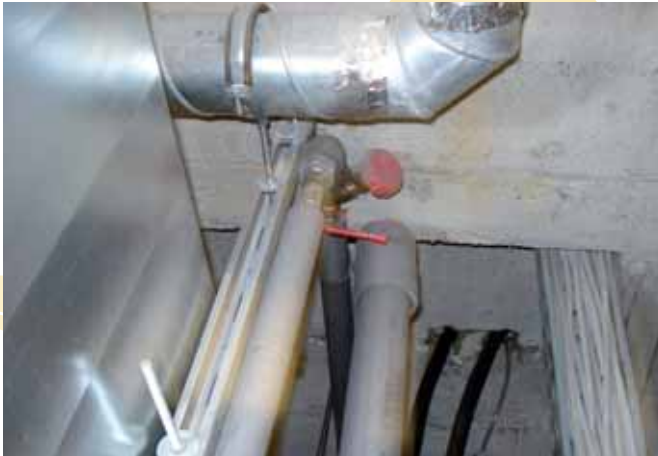
Piilotettu suljettu piiri kuumun veden kiertojärjestelmässä, joka tarjosi kasvualustan *Legionella*-bakteerille. Lähde: OMF1.

Unkarilainen lääkeyhtiö kuuluu maailmanlaajuiseen lääkekonserniin. Konsernin pääkonttori sijaitsee Ranskassa, jossa *Legionella*an liittyvistä asioista säädetään kansallisen lainsäädännön nojalla. Määräykset ovat tiukempia kuin Unkarissa. Yhtiö päätti ryhtyä soveltamaan ranskalaisia määräyksiä *Legionella*an myös Unkarin-tehtaalla. *Legionella*-tarkastuksessa kuumun veden kiertojärjestelmästä paljastui hyvin riskialttiita kohtia. Yhtiö puhdisti putkiston ja otti käyttöön säännölliset lämpösokkikäsittelyt. Lisäksi yhtiö laati uuden vesihuoltosuunnitelman, joka koski myös jäähdytysvettä. Tämän vakiomenettelyn avulla *Legionella*-riski saatiin yhtiössä hallintaan, ja sairaustapaukset on pystytty toistaiseksi ehkäisemään.

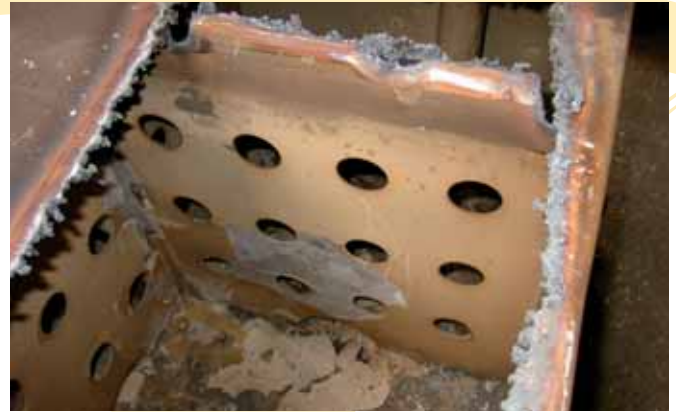
Vesisäiliön seinillä ja pohjaan kertyvä sedimentti ja jätteet. Lähde: ISPEL.

Italiassa perustettiin ISPEL:n, Trenitalian ja RF:n asiantuntijoista koostuva työryhmä arvioimaan junien työntekijöiden ja matkustajien *Legionella*-bakteerille altistumisen riskiä. Lisäksi laadittiin erityisohjeita biologiseen riskinarviointiin ja -hallintaan rautateillä Italian lainsäädännön (DLgs 81/2008) mukaisesti. Kaikki Italian rautatieyhtiön työntekijät saivat *Legionella*-bakteeriin liittyviä riskejä käsittelevää koulutusta. Lisäksi julkaistiin junien henkilökunnalle ja huoltotyöpajojen työntekijöille (etenkin niille, jotka vastaavat vesijohtojärjestelmistä, hydraulipiireistä sekä puhdistuksesta ja korjauksesta) tarkoitettuja ohjeita junavaunujen vesisäiliöiden *Legionella* spp. -kontaminaation ehkäisemisestä ja hallinnasta. Säiliöiden huollosta ja desinfiointista, hydraulijärjestelmien korjaamisesta sekä vesisäiliöiden puhdistamisesta vastaavien työntekijöiden käyttöön annettiin henkilönsuojaimia.
