FACTS

Európai Munkahelyi Biztonsági és Egészségvédelmi Ügynökség

LEGIONELLA ÉS LÉGIONÁRIUS BETEGSÉG: EURÓPAI POLITIKÁK ÉS HELYES GYAKORLATOK

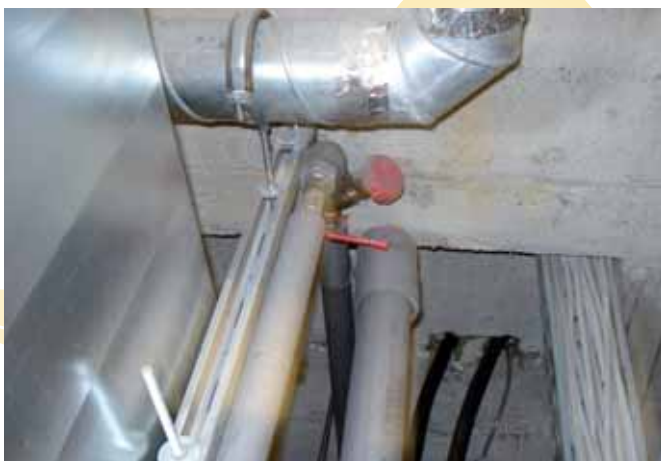
Rejtett zárt hurok a melegvíz-keringető rendszerben, amely helyet adott a Legionella fejlődésének – Forrás: OMFI

A szóban forgó magyarországi gyógyszergyár egy globális gyógyszeripari cégcsoporthoz tartozik. Franciaországban, ahol a csoport központja található, a nemzeti szabályozás a Legionellával kapcsolatos kérdéseket a magyarországiaknál sokkal szigorúbb előírásokkal szabályozza. A vállalat úgy döntött, hogy a francia Legionella-előírásokat fogja alkalmazni magyarországi üzemében is. A Legionella-monitoring magas kockázatú pontokat mutatott ki a melegvíz-keringető rendszerben. A vállalat megtisztította a csővezetéseket, és rendszeres hősokk-kezelést vezetett be. A cég új vállalati vízkezelési tervet is kidolgozott, beleértve a vízűtést is. Ez a szabványos vállalati megközelítés segítette a Legionella baktériummal kapcsolatos kockázatok leküzdésében, és azóta sem történt megbetegedés.

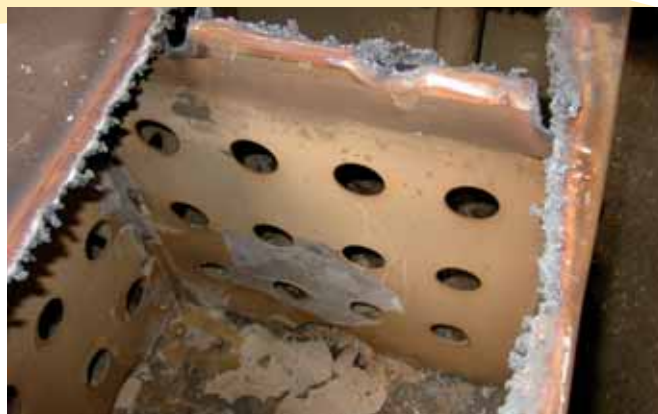
Üledék és törmelék a víztartály falain és alján – Forrás: ISPESL

Az ISPESL, a Trenitalia és az RFI szakembereiből munkacsoportot alakítottak, hogy elvégezzék a Legionella vasúti dolgozókra és utasokra jelentett kockázatának elemzését. Az olasz törvényeknek megfelelően (DLGs 81/2008) ad hoc útmutatót dolgoztak ki a vasúti biológiai kockázatelemzés és -kezelés vonatkozásában. A vasúti személyzet összes tagja képzésben részesült a Legionella által jelentett kockázatokról. A vasúti személyzetnek, a karbantartó műhelyek dolgozóinak, és különösen azoknak, akik a vízhálózat, hidraulikus hálózat tisztításával, javításával foglalkoznak, kiadtak egy „Útmutató a vasúti kocsik víztartályaiban megjelenő Legionella spp. által okozott fertőzés megelőzéséről és kezeléséről” című speciális kiadványt. A tartályok karbantartásáért és fertőtlenítéséért, a hidraulikus rendszer javításáért, valamint a víztartályok tisztításáért felelős személy-

zetet egyéni védőfelszereléssel látták el. A tisztítás és fertőtlenítés során használatos összes vegyi áru, fertőtlenítőszer, mosószer vagy adalékanyag biztonsági adatlapját elérhetővé tették a szakképzett felhasználók számára, a munkafolyamatok leírásaival együtt.
