100
SV

FACTS

Europeiska arbetsmiljöbyrån

Legionella och legionärssjuka: EU-policy och goda metoder

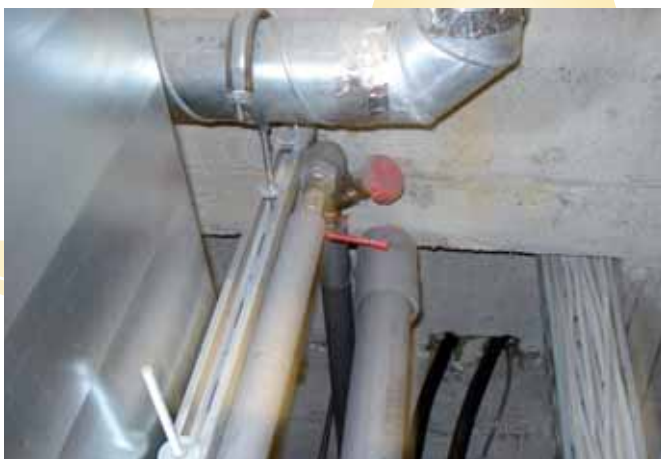
Dold sluten slinga i varmvattensystem som gav utrymme för *Legionella*-tillväxt – Källa: OMF1.

Det ungerska läkemedelsföretaget ingår i en världsomspännande företagsgrupp inom läkemedelsbranschen. Gruppens huvudkontor finns i Frankrike, där *Legionella*-frågor regleras av nationell lagstiftning med striktare bestämmelser än dem som gäller i Ungern. Företaget bestämde sig för att tillämpa de franska bestämmelserna för *Legionella* även för sin ungerska anläggning. *Legionella*-övervakning avslöjade riskpunkter i varmvattenssystemet. Företaget rengjorde rörledningarna och införde regelbundna värmechockbehandlings. Dessutom utarbetade man en ny vattenvårdsplan för företaget som innefattade kylvattnet. Denna rutinstrategi för företaget bidrog till att hantera *Legionella*-riskerna och har hittills förhindrat utbrott av sjukdomen.

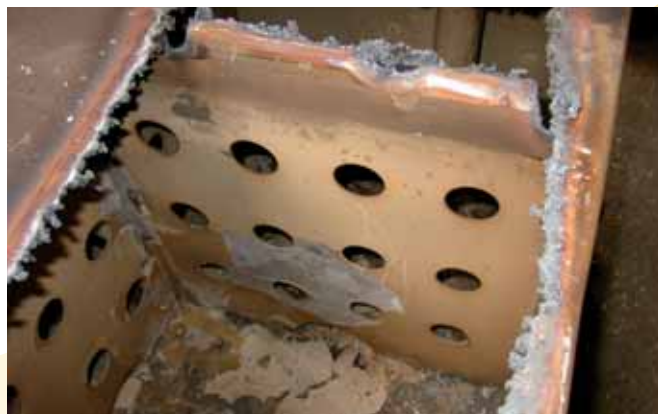
Sediment och föroreningar på vägg och botten av vattentankar – Källa: ISPESL.

En arbetsgrupp med specialister från ISPESL, Trenitalia och RFI sattes upp för att bedöma risken för att anställda och passagerare på tåg skulle utsättas för *Legionella*. Särskilda riktlinjer utarbetades för biologisk riskbedömning och riskhantering på järnvägar, i enlighet med den italienska lagstiftningen (DLgs 81/2008). All järnvägspersonal fick utbildning om riskerna med *Legionella*. Särskilda riktlinjer för förebyggande och kontroll av kontaminering med *Legionella*-arter i vattentankar på järnvägsvagnar utfärdades till tågpersonal och underhållspersonal på järnvägens verkstäder, särskilt personal med ansvar för vattenleverans, hydrauliska ledningar, ren-

göring och reparation. Anställda som ansvarade för underhåll och desinfektion av vattentankar, reparation av hydraulsystem och rengöring av vattentankar fick personlig skyddsutrustning. Säkerhetsdatablad för alla kemikalier, desinfektionsmedel, tvättmedel och tillsatser som används för rengöring och desinfektion gjordes tillgängliga för de yrkesmässiga användarna, tillsammans med arbetsbeskrivningar.
